## 臺南市西港區後營國民小學及金砂分校校園樹木專家學者會勘紀錄

113 年 2 月 29 日修訂

## 臺南市西港區後營國小金沙分校-校園樹木現勘評估報告

現勘日期：113 年 1 月 11 日 現勘人：盧昕宏 國際樹藝協會 ISA 認證樹藝師 (TW-0210A)

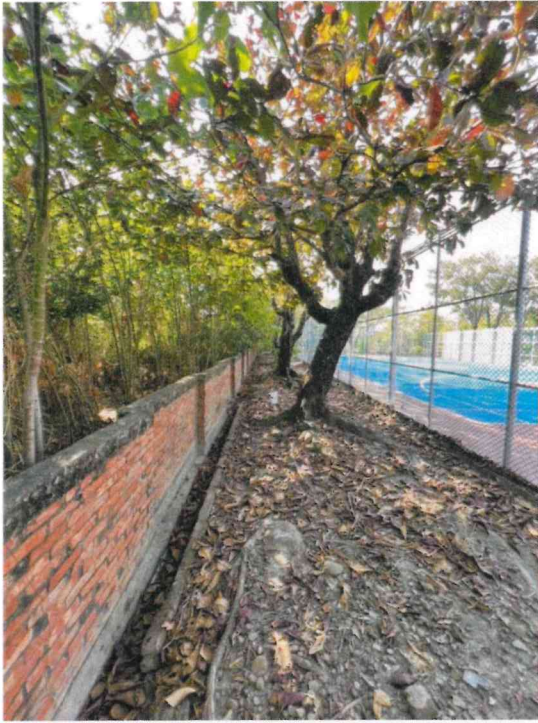
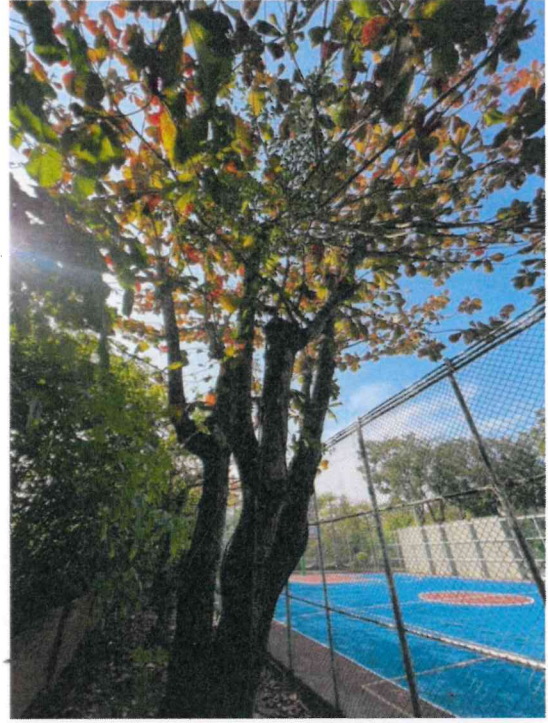
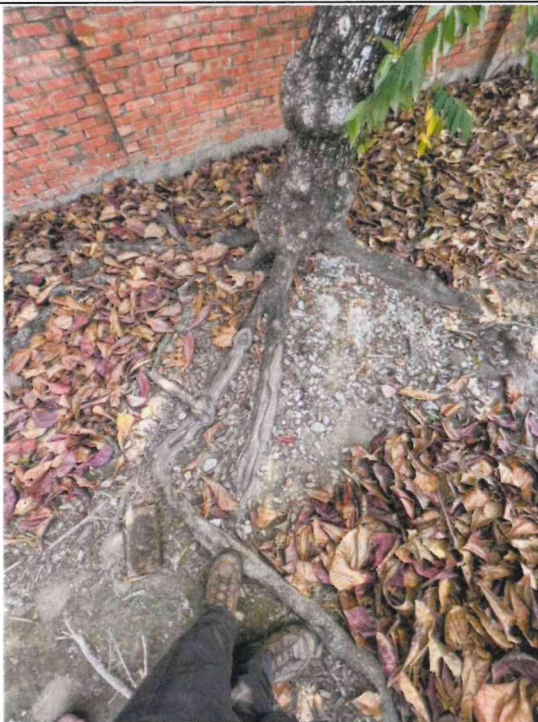
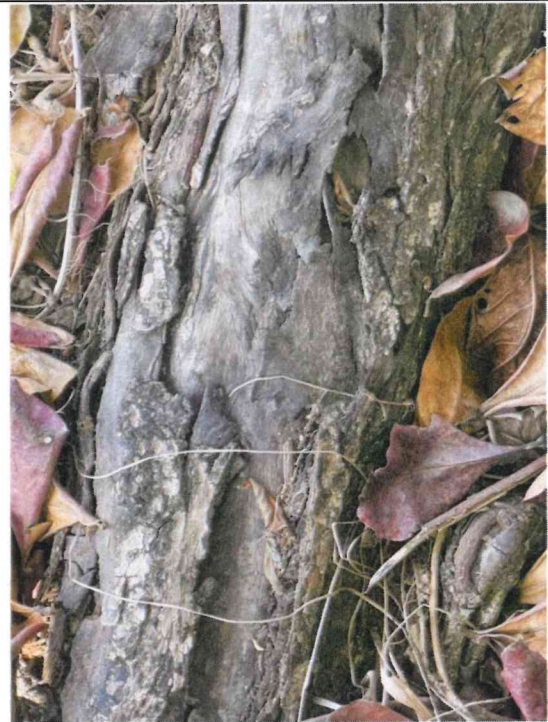
欖仁生長於校園球場及圍牆之受限空間，板根竄生至排水溝及圍牆，影響排水溝之排水功能、易使蚊蟲孳生，也造成圍牆破壞。此區欖仁經長期截幹修剪，樹木安全結構已不佳，且根系多處腐朽情形，不利移植後根系恢復生長，移植後之死亡率高。經專業考量評估風險及效益，建議移除此區欖仁，並以移除 1 株欖仁則補植 3 株原生樹種(樹徑 8-10 公分)之方式作生態補償。

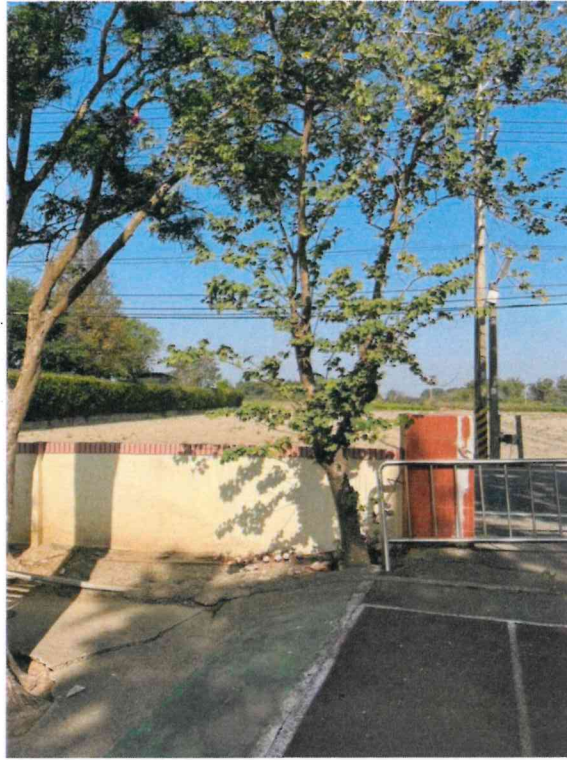
羊蹄甲為結構性較差之等勢幹，生育地被水泥、柏油覆蓋，且鄰近圍牆，建議移除。

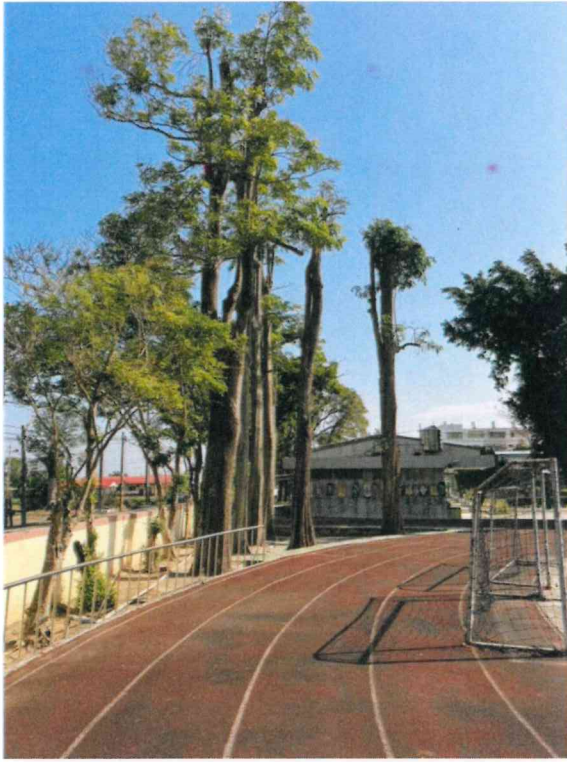
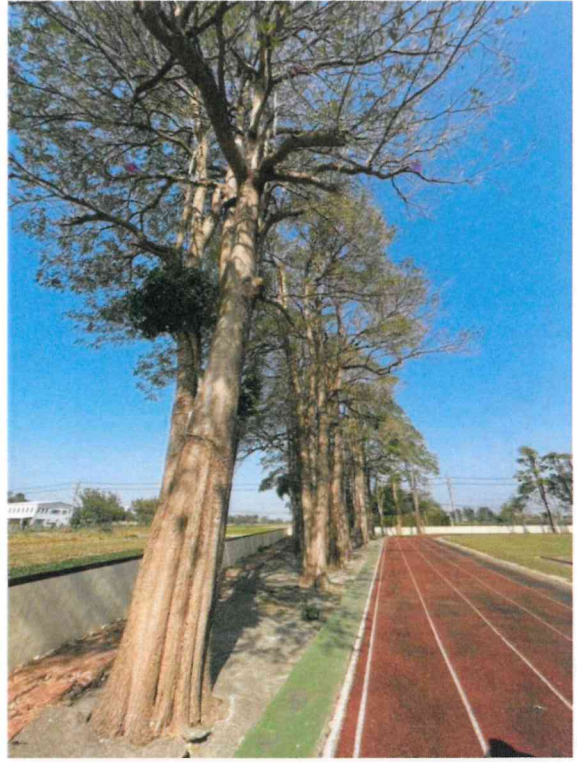
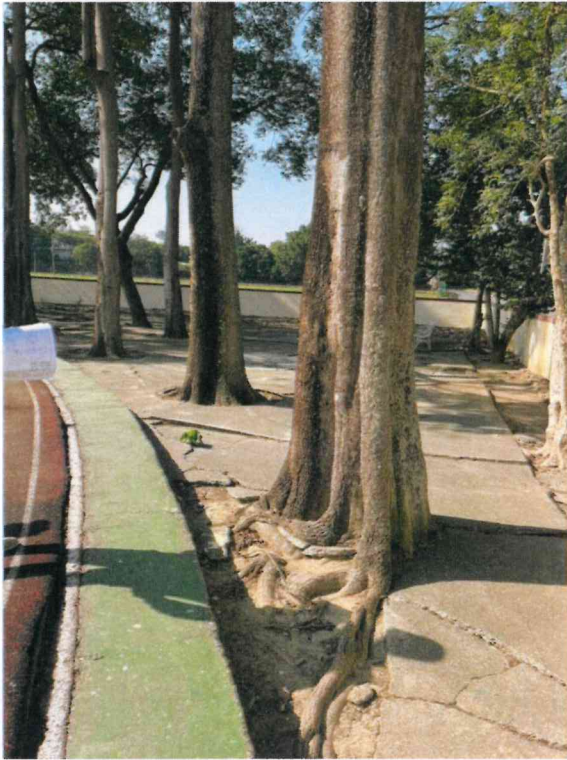
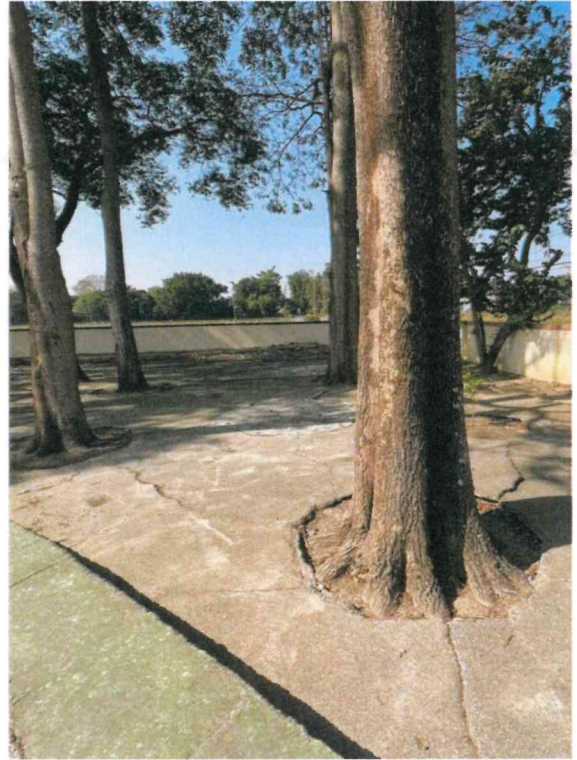
跑道旁黑板樹經截幹修剪，樹木結構安全性低；生育地被水泥覆蓋，根系生長不良導致小葉；且已有竄根影響跑道情形。建議將打開該地水泥鋪面，並將黑板樹移除，並以移除 1 株黑板樹則補植 3 株原生樹種(樹徑 8-10 公分)之方式作生態補償。
