## 臺南市西港區後營國民小學及金砂分校校園樹木專家學者會勘紀錄

113 年 2 月 29 日修訂

## 臺南市西港區後營國小金沙分校-校園樹木現勘評估報告

現勘日期：113 年 1 月 11 日 現勘人：盧昕宏 國際樹藝協會 ISA 認證樹藝師 (TW-0210A)

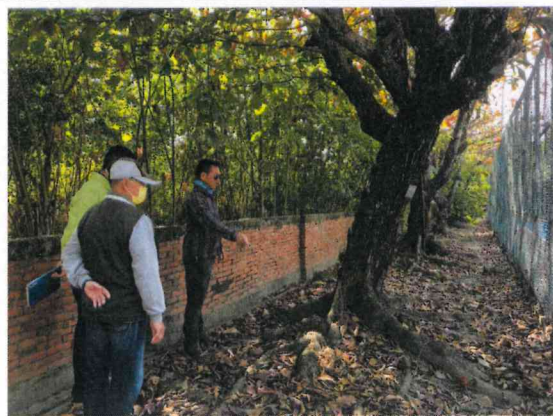
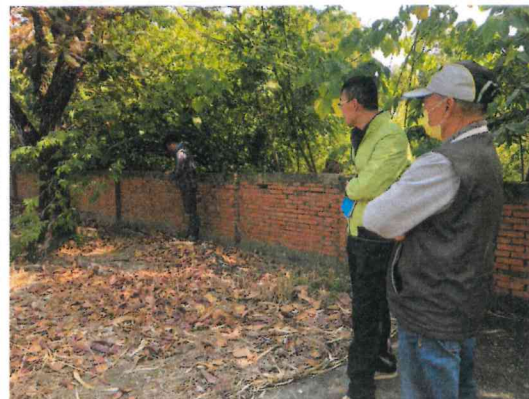
| 地點 | 樹種及數量 | 樹木健康評估 | 處置建議 |
|---|---|---|---|
| 本校東邊圍牆內球場邊 | 欖仁 5 棵 | 欖仁生長於校園球場及圍牆之受限空間，板根竄生至排水溝及圍牆，影響排水溝之排水功能、易使蚊蟲孳生，也造成圍牆破壞。此區欖仁經長期截幹修剪，樹木安全結構已不佳，且根系多處腐朽情形，不利移植後根系恢復生長，移植後之死亡率高。經專業考量評估風險及效益，建議移除此區欖仁 | <input checked="" type="checkbox"/> 移除後因校地空間有限，在南邊草坪補植 風鈴木 (樹種) 5 棵<br><input type="checkbox"/> 移植至校內 (地點) 棵<br><input type="checkbox"/> 進行<br><input type="checkbox"/> 其他： |
| 分校操場跑道周邊 | 黑板樹 32 棵、羊蹄甲 1 棵 | 1. 跑道旁黑板樹經截幹修剪，樹木結構安全性低；生育地被水泥覆蓋，根系生長不良導致小葉；且已有竄根影響跑道情形。建議將打開該地水泥鋪面，並將黑板樹移除。<br>2. 羊蹄甲為結構性較差之等勢幹，生育地被水泥、柏油覆蓋，且鄰近圍牆，建議移除。 | <input checked="" type="checkbox"/> 移除後因校地空間有限，在周邊地坪補植 風鈴木 (樹種) 33 棵<br><input type="checkbox"/> 移植至校內 (地點) 棵<br><input type="checkbox"/> 進行 (病蟲害名稱) 防治 棵<br><input type="checkbox"/> 其他： |

欖仁生長於校園球場及圍牆之受限空間，板根竄生至排水溝及圍牆，影響排水溝之排水功能、易使蚊蟲孳生，也造成圍牆破壞。此區欖仁經長期截幹修剪，樹木安全結構已不佳，且根系多處腐朽情形，不利移植後根系恢復生長，移植後之死亡率高。經專業考量評估風險及效益，建議移除此區欖仁，並以移除 1 株欖仁則補植 3 株原生樹種(樹徑 8-10 公分)之方式作生態補償。
